## RELAZIONE PRELIMINARE

**DATA SOPRALLUOGO PRESSO L'ISOLA DI VIVARA: 16 MARZO 2026**

Nella giornata del 16 marzo u.s., è stato effettuato un sopralluogo presso l'isola di Vivara, lungo il sentiero sul versante nord per verificare lo stato dei luoghi a seguito di fenomeni franosi verificatisi negli ultimi mesi.

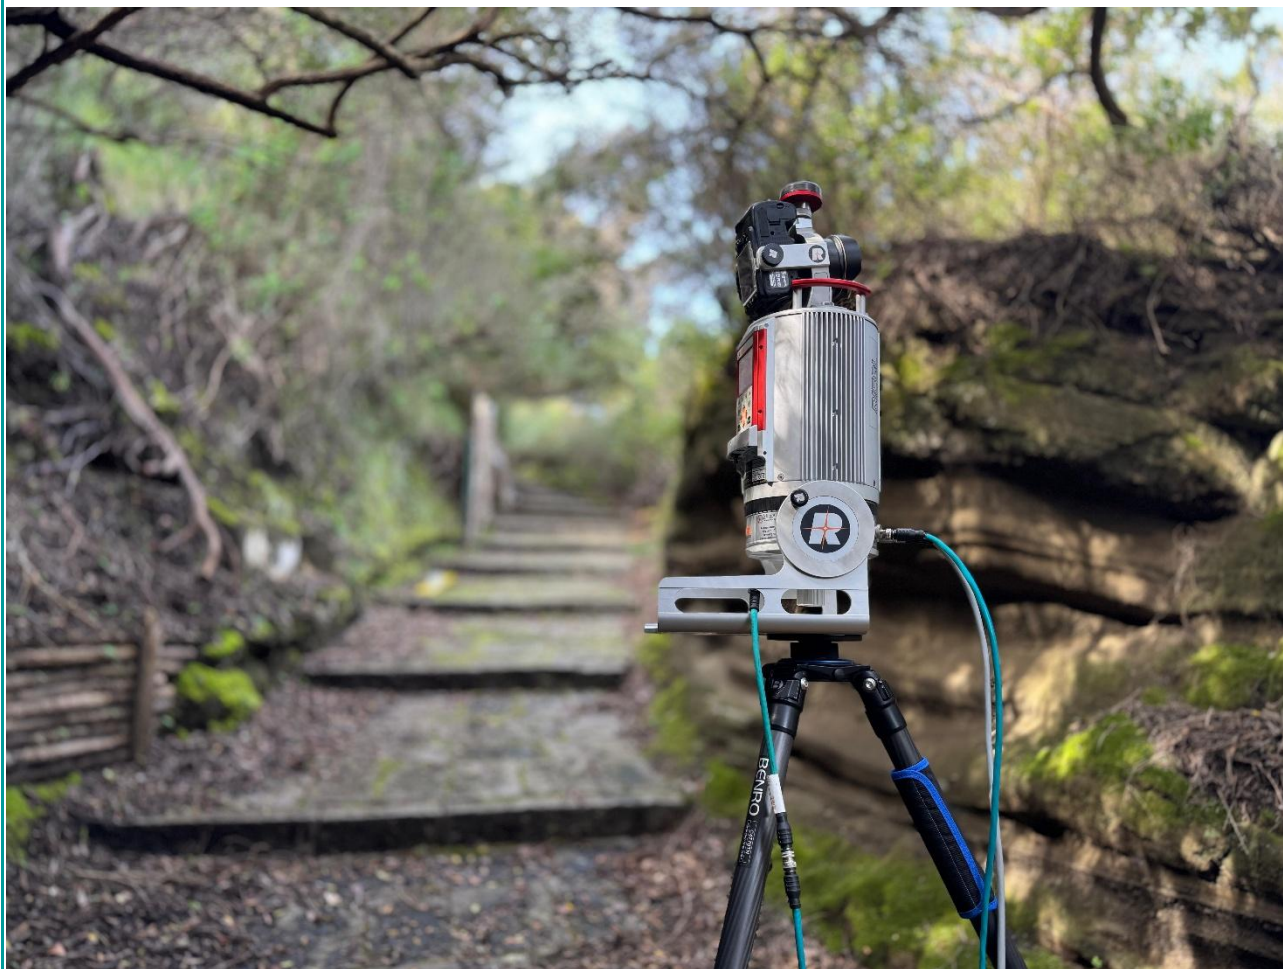
**Fig.01 Fasi di acquisizioni mediante scanner Riegl VZ400 – Frana 1**

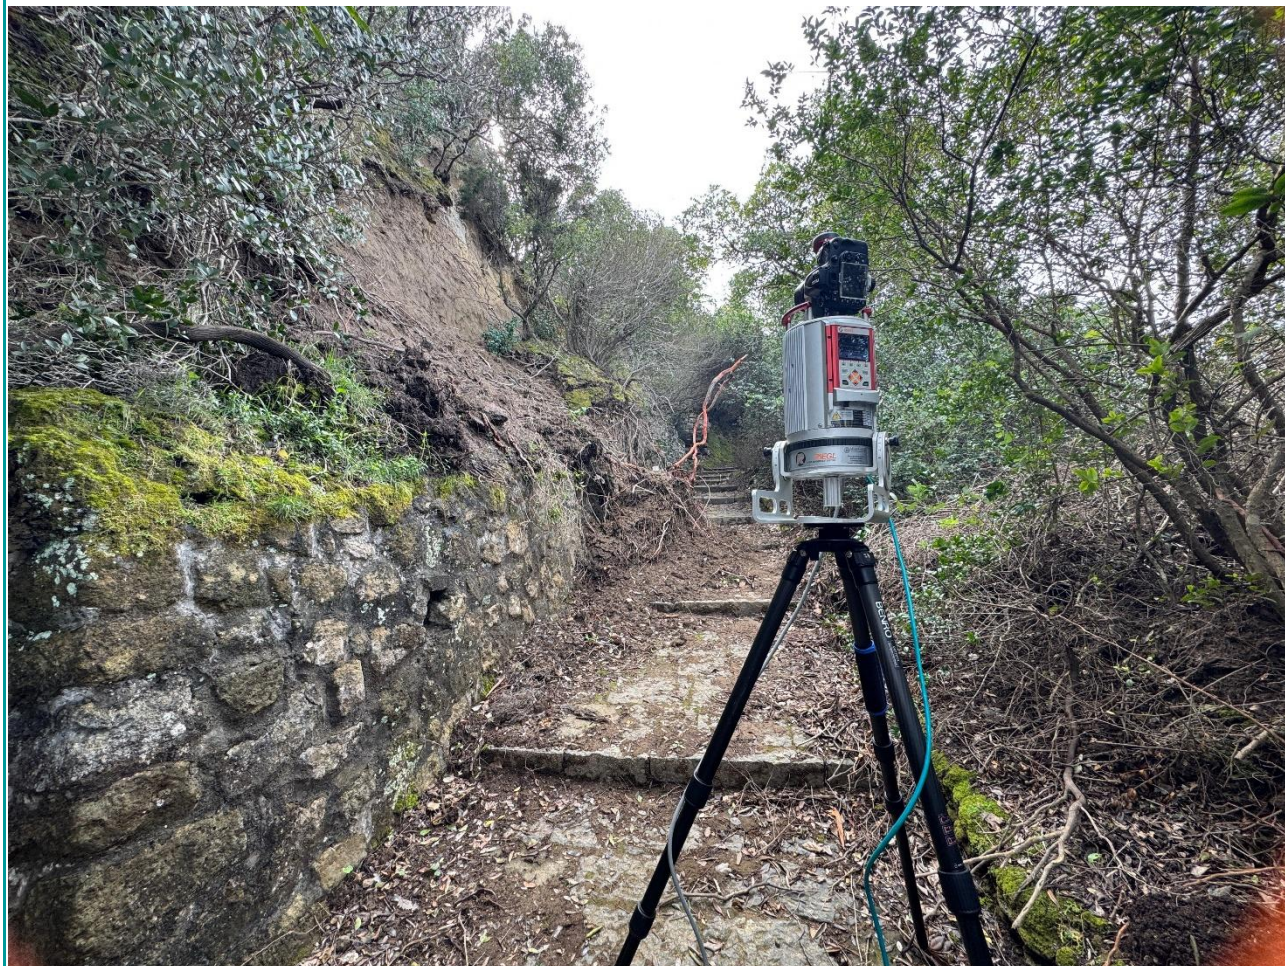
Fig.02 Fasi di acquisizioni mediante scanner Riegl VZ400 – Frana recente

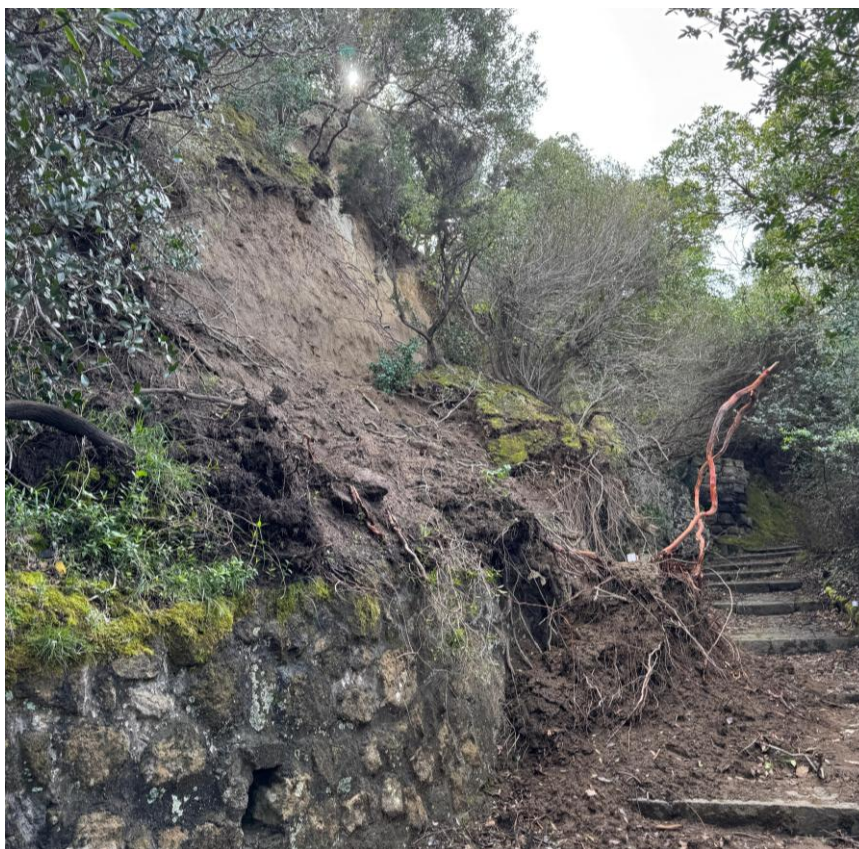
Le indagini geotecniche si sono concentrate sulla frana più recente. Come si evince dalla figura 04, che si riporta di seguito, il fenomeno sembrerebbe poter essere classificato come uno scorrimento superficiale che va ad interessare la coltre piroclastica presente per uno spessore inferiore al metro.

Fig.04 Frana che interessa il sentiero di accesso alla riserva

Al fine di avviare la caratterizzazione geologico-geotecnica dei materiali presenti per l'individuazione degli interventi da mettere in atto per la mitigazione del rischio, è stata condotta un'indagine in sito mediante l'utilizzo di un penetrometro leggero Pagani in dotazione al Dipartimento di Scienze della Terra, dell'Ambiente e delle Risorse (DiSTAR). La prova è stata condotta subito a monte dell'evento riportato, in una zona sub-pianeggiante. Di seguito si riportano i risultati preliminari.
